# Riskante Dachkonstruktion

In Deutschland entstehen immer mehr Lebensmittel-Discounter und Fast-Food-Restaurants. Die Gebäude werden meist in Rekordzeit errichtet. Für die Feuerwehr stellen die Dachkonstruktionen im Brandfall oft ein enormes Risiko dar.

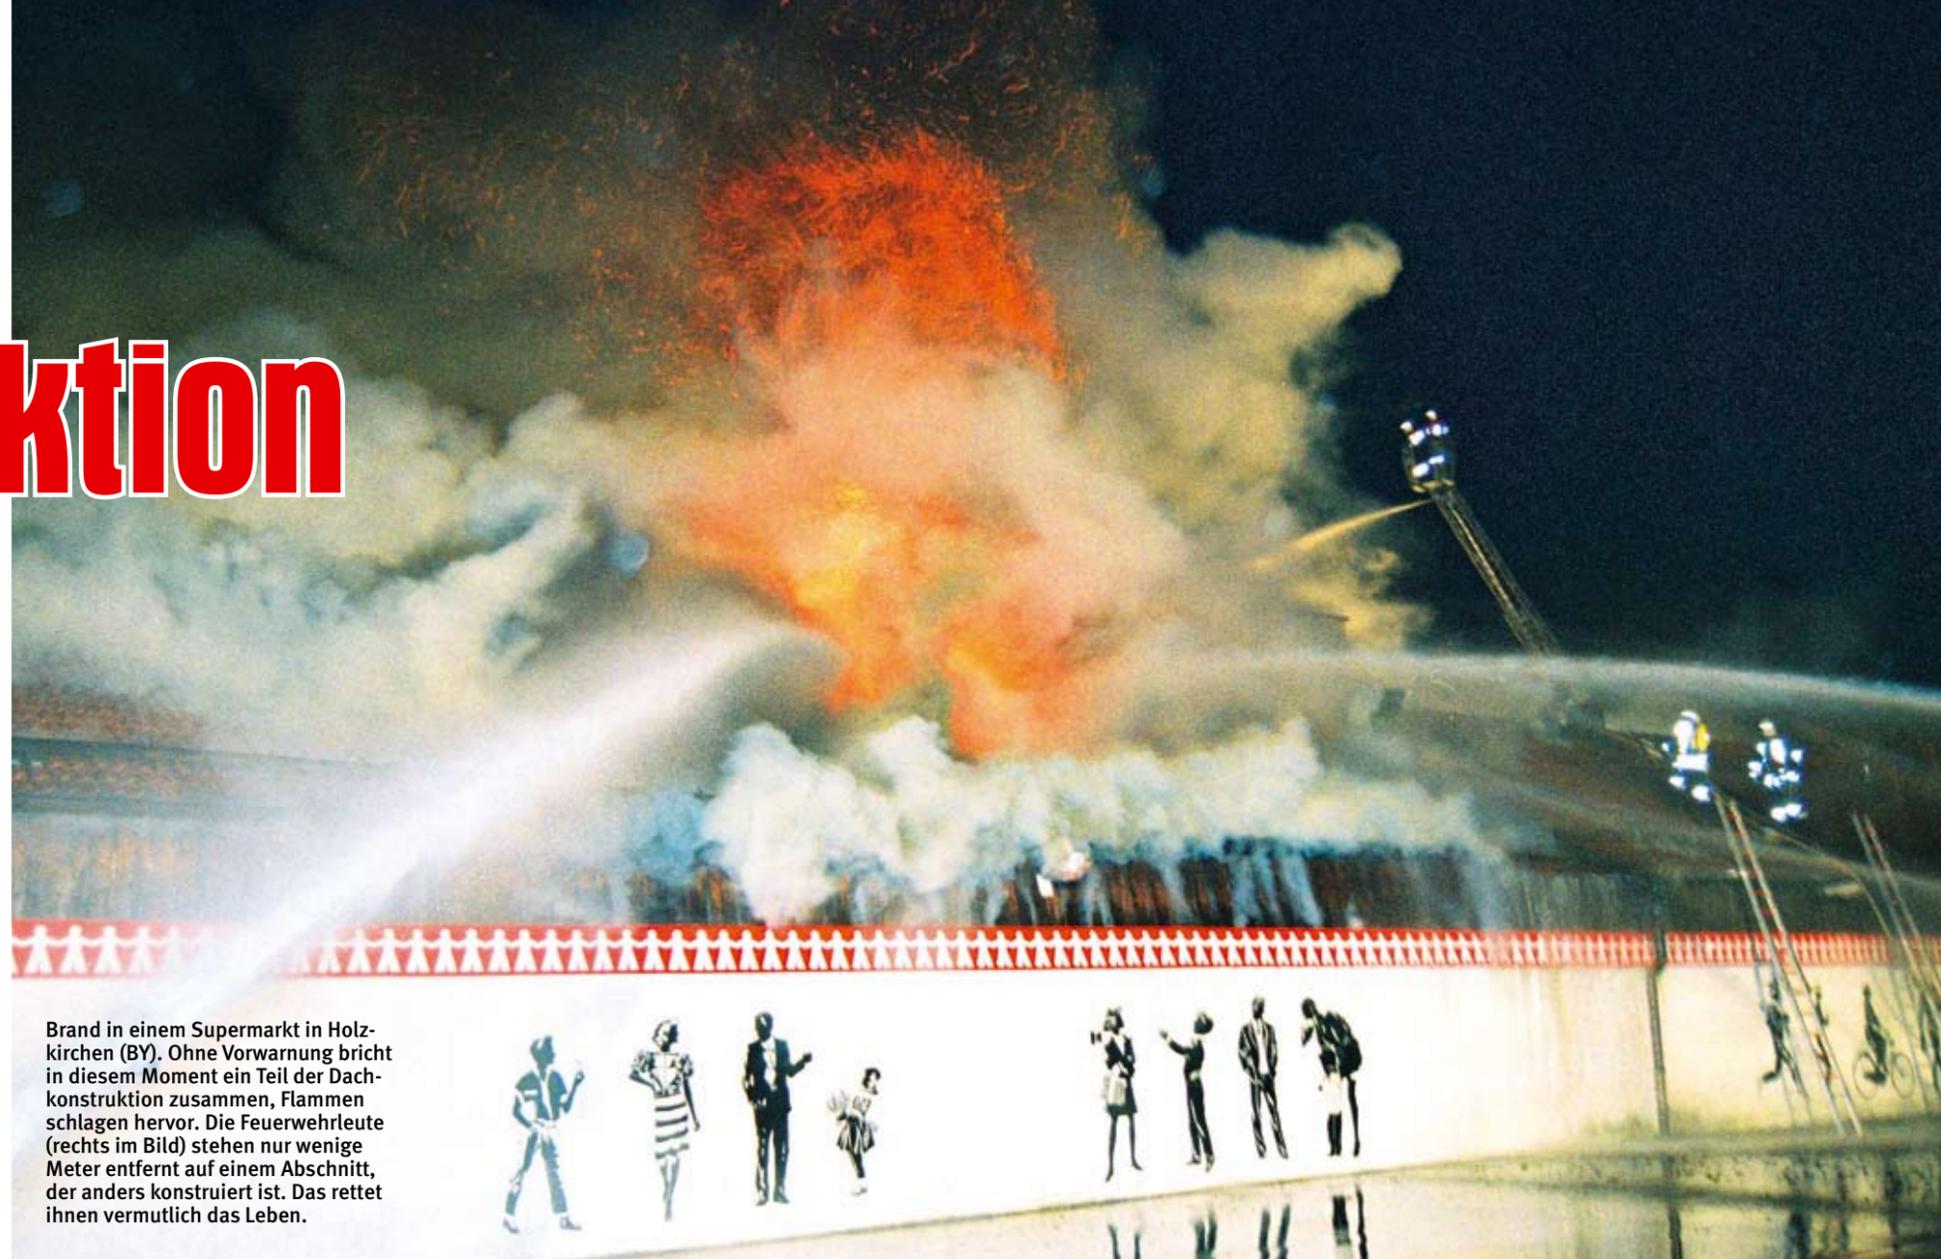
Brand in einem Supermarkt in Holzkirchen (BY). Ohne Vorwarnung bricht in diesem Moment ein Teil der Dachkonstruktion zusammen, Flammen schlagen hervor. Die Feuerwehrleute (rechts im Bild) stehen nur wenige Meter entfernt auf einem Abschnitt, der anders konstruiert ist. Das rettet ihnen vermutlich das Leben.

Als die Rauchentwicklung plötzlich dramatisch zunimmt, bricht die Einsatzleitung den Innenangriff ab. Auch die auf dem Dach befindlichen Einsatzkräfte erhalten den Rückzugsbefehl. Noch bevor dieser allerdings ausgeführt werden kann, stürzt das komplette Dach des westlichen Gebäudeteils in den Ladenbereich. Sofort schlagen heftige Flammen aus dem Gebäude. Glücklicherweise standen die noch auf dem Dach verbliebenen Männer – ohne es zu wissen – auf dem älteren Gebäudeteil mit herkömmlicher Dachkonstruktion. Nur wenige

Schritte weiter und sie wären mit dem Dach abgestürzt.

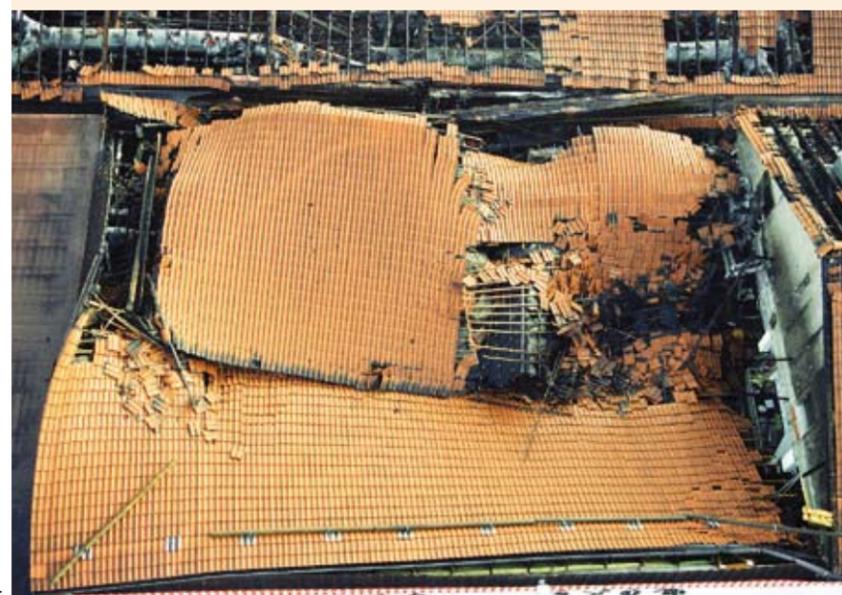
Blick auf den eingestürzten Dachstuhl am Tag danach. Zusammengebrochen ist nur der etwa 200 Quadratmeter große Bereich, der mit so genannten „Nagelplattenbindern“ gebaut worden war.

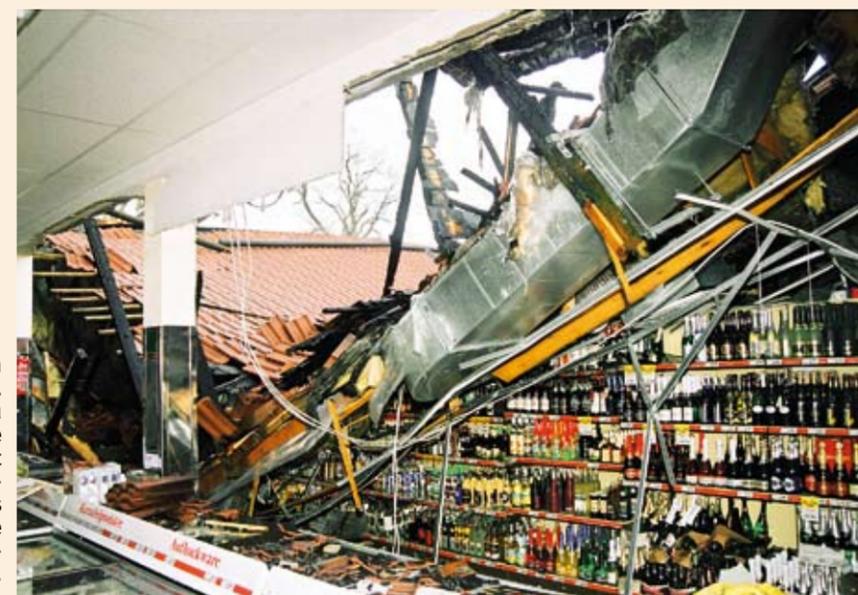
Das Dach liegt im Einkaufsbereich. Es ist deutlich zu erkennen, dass die Einrichtung nicht vom Brand betroffen war – das Feuer brannte nur in der Dachkonstruktion.

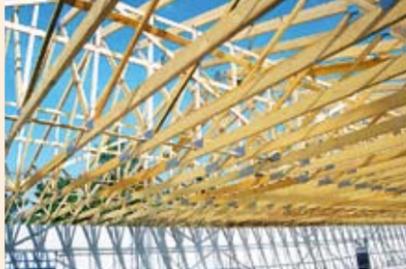
Die Dachkonstruktion eines Lidl-Marktes während der Bauphase. Die Dachpfannen werden bald auf diese mit Nagelplatten-Binder verbundene Holzkonstruktion gedeckt.

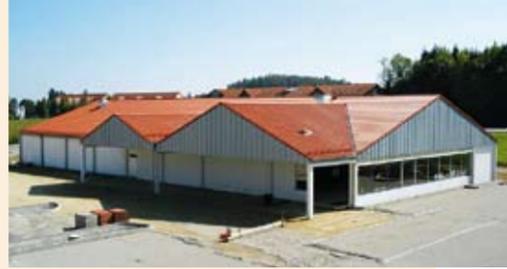
Fast überall in Deutschland entstehen derzeit solche Discountmärkte, zum Beispiel von den großen Ketten Aldi oder Lidl. Fast immer verbirgt sich eine Nagelplattenbinder-Konstruktion darunter.

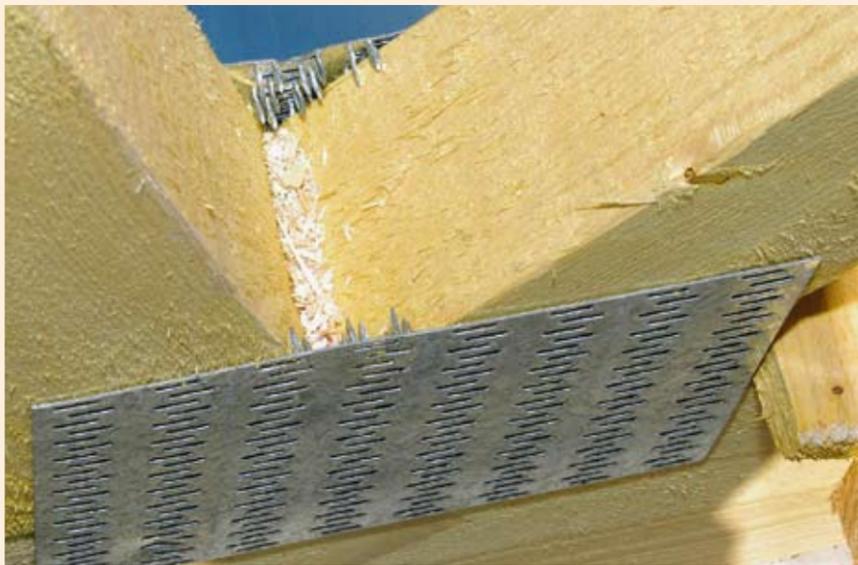
So sehen Nagelplattenbinder aus. Sie sind industriell vorgefertigt, ihre Nägel dringen nur wenige Zentimeter in das Holz ein. Nicht ihre gesamte Fläche trifft den Holzbalken.

schritts beeindruckt. Nachdem das Erdgeschoss im Rohbau steht, werden die mit Tiefladern angefahrenen und industriell vorgefertigten Elemente der NP-Binder oft innerhalb eines Tages aufgesetzt. In den meisten Fällen wird damit nur das klassische Satteldach simuliert. Entsprechend dünn – nur fünf bis sechs Zentimeter breit und zehn Zentimeter hoch – sind die Holzverstrebungen bemessen, die an den Knotenpunkten von Nagelplatten zusammengehalten werden.

Das Problem: die Nägel, die mit den Platten diese Knoten fixieren, dringen nur wenige Zentimeter in das Holz ein. Bei einem Brand im Dachbereich werden sofort die Verstrebungen – und damit die Dachkonstruktion selbst – angegriffen. Bei einem fortgeschrittenen Brand verlieren die Nagelplatten an den Verbindungspunkten ihren Halt, fallen ab und bringen schlagartig die gesamte Konstruktion zum Einsturz.
